Problemas de comunicação e produção com os microinversores APsystems

Este guia de diagnóstico descreve algumas diretrizes no caso de microinversores APsystems exibirem alguns problemas de produção ou comunicação.

Trata-se apenas de microinversores com comunicação Zigbee, monitorados com o comunicador ECU-R, ECU-C ou ECU-B que utilizam protocolo de comunicação Zigbee.

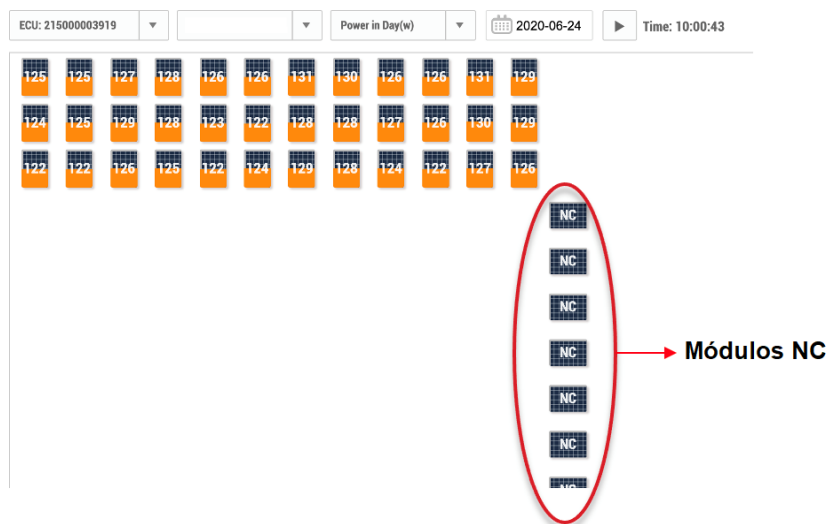
Um exemplo típico de "Problema de Comunicação" é mostrado na figura abaixo:

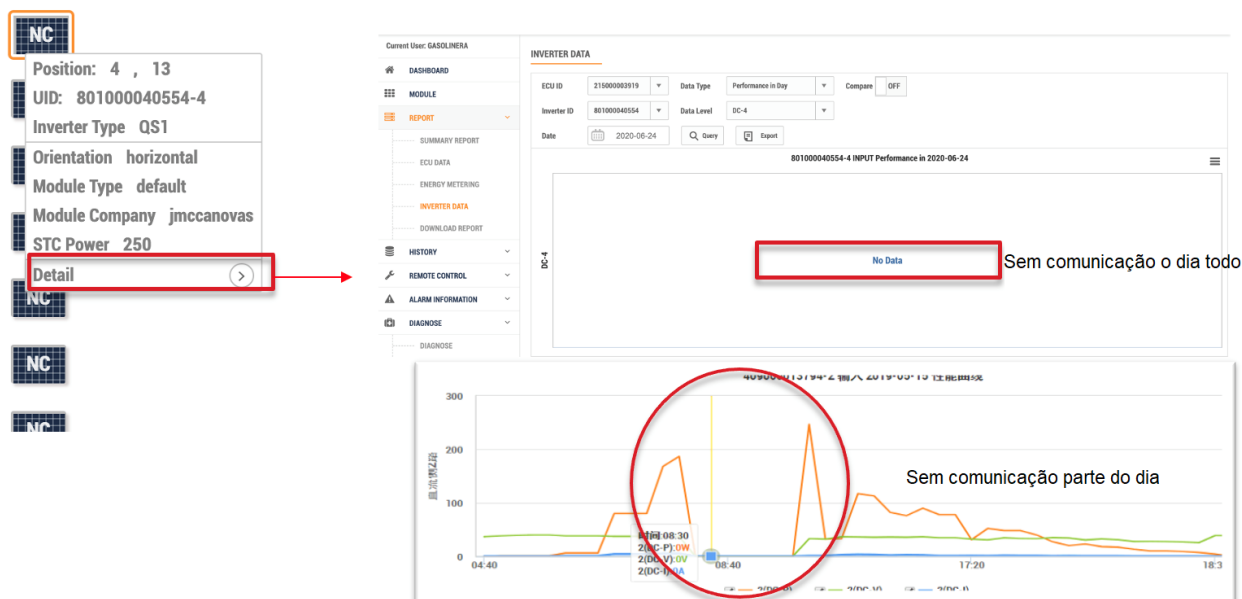
Ao verificar os "detalhes" dos módulos "NC", podem ocorrer dois tipos de padrões:

- Sem comunicação durante o dia todo: exibição "Sem dados"
- Perda de Comunicação durante parte do dia

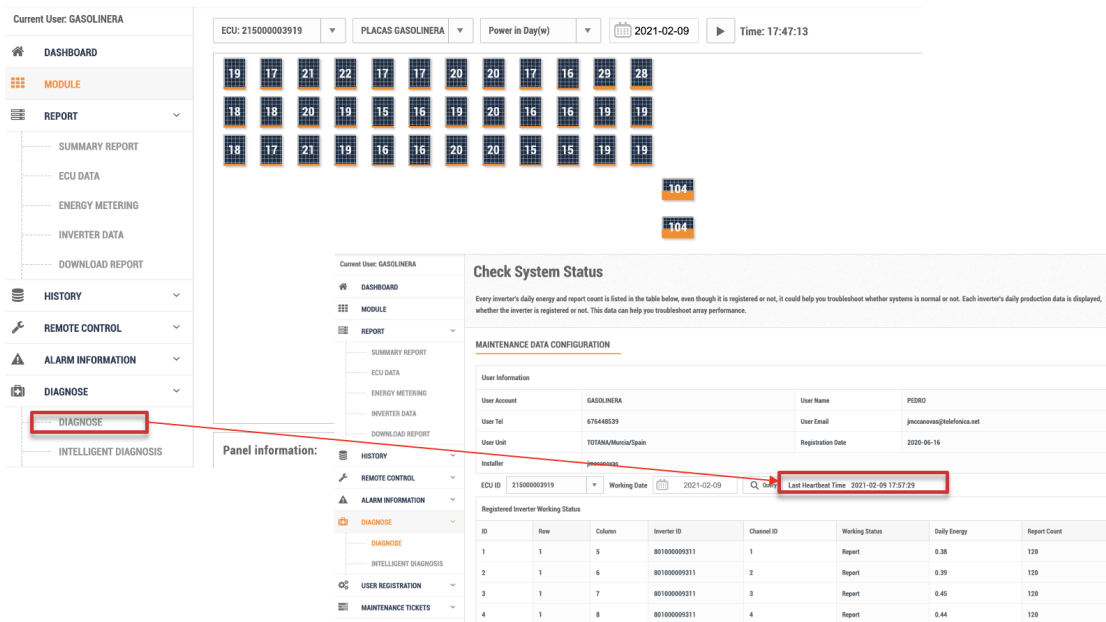
No menu "Diagnostico" > " Diagnostico ", confira as informações de "**Teste Periódico**"

The screenshot displays the APsystems EMA portal interface. On the left, a sidebar menu includes options like DASHBOARD, MODULE, REPORT, HISTORY, REMOTE CONTROL, ALARM INFORMATION, and DIAGNOSE. The 'DIAGNOSE' option is highlighted with a red box. The main content area shows a 'Check System Status' section with a 'MAINTENANCE DATA CONFIGURATION' tab. Below this, there's a table titled 'Registered Inverter Working Status' with columns for ID, Row, Column, Inverter ID, Channel ID, Working Status, Daily Energy, and Report Count. A red box highlights the 'Last Heartbeat Time' field, which shows '2021-02-09 17:57:29'.

O “**Teste Periódico**” da ECU pode ser verificado no portal da EMA.

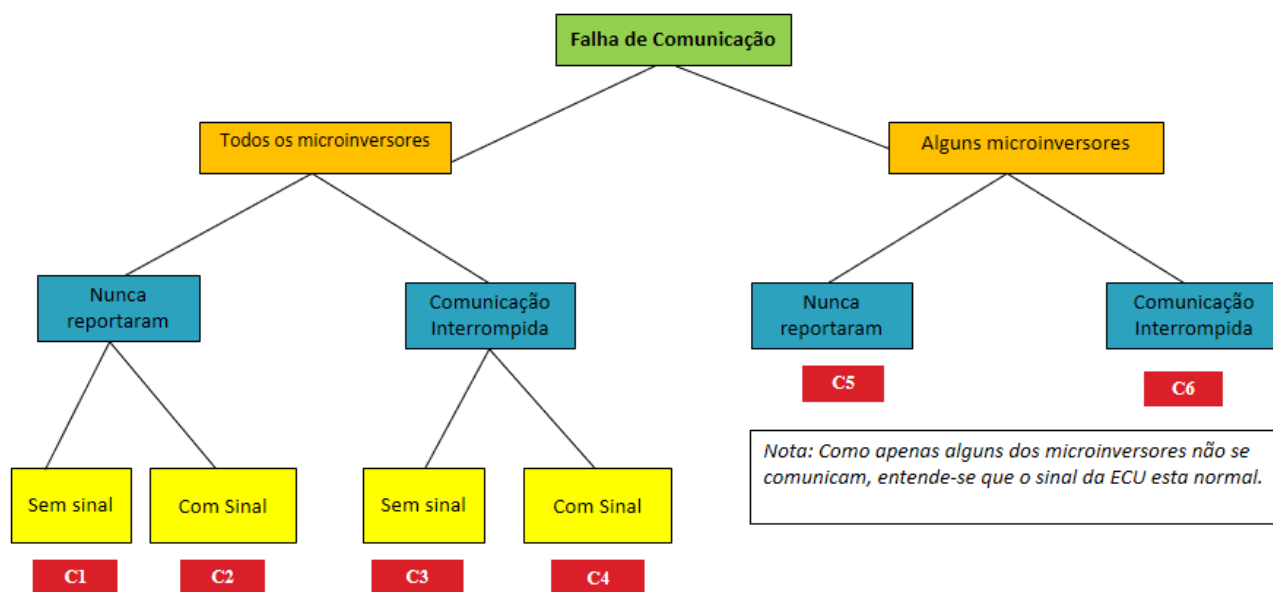
O diagrama acima resume as situações típicas (de C1 à C6) que o instalador pode enfrentar ao solucionar problemas de comunicação dos microinversores.

Cada ramo da árvore será detalhado nas próximas páginas, com algumas recomendações e dicas de solução de problemas para cada uma das situações.

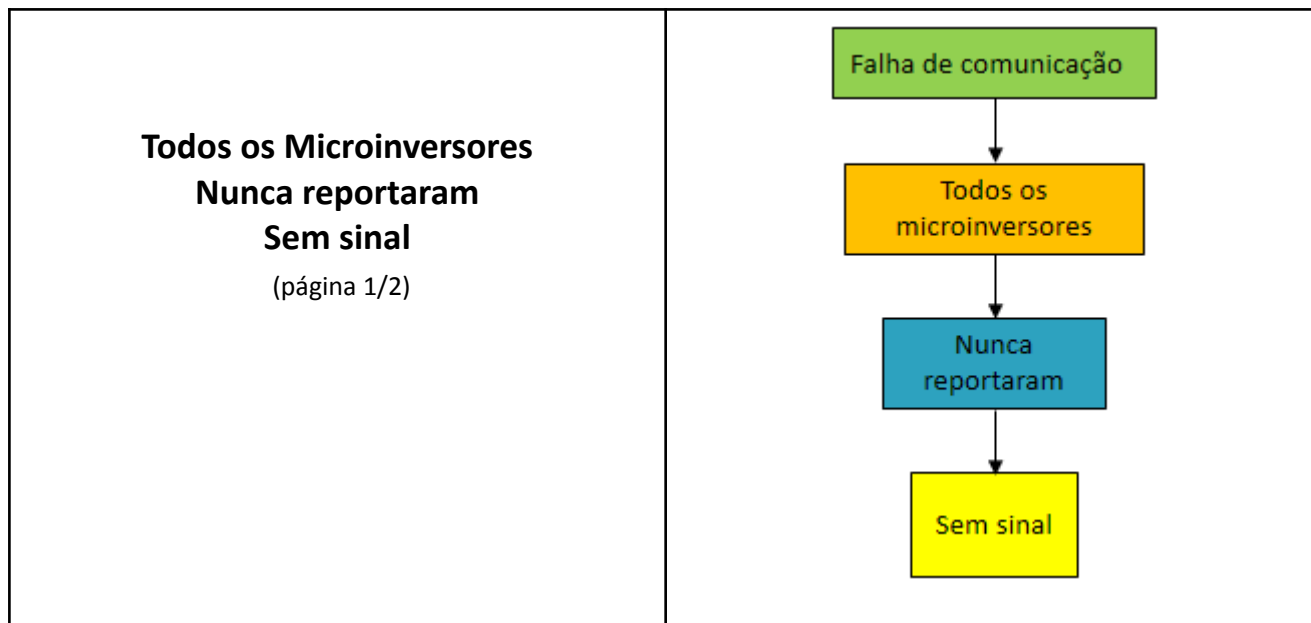
Falha de Comunicação – C1

#	Recomendações / Pontos de verificação
1	<ul style="list-style-type: none"> • Verifique se a ECU está ligado corretamente. • Desligar a ECU da tomada, aguarde 1 min, depois religue-a novamente a ECU.
2	<ul style="list-style-type: none"> • Certifique-se de que a antena WI-FI da ECU esteja devidamente conectada e instalada fora de qualquer caixa ou gabinete CA. • Certifique-se de que a ECU está conectado corretamente ao roteador: • Em caso de conexão WI-FI: <ul style="list-style-type: none"> - por favor verifique usando os recursos de ECU APP (Consulte o Manual de Instalação da ECU em nosso repositório em https://www.ecorienergiasolar.com.br/repositorio). • No caso da conexão Ethernet: <ul style="list-style-type: none"> - verificar e/ou alterar o cabo Ethernet no lado do roteador, verifique se a porta de internet está ativada ou não dedicada à TV, por exemplo. - verificar se a porta usada na ECU é a correta. <div style="text-align: center;">

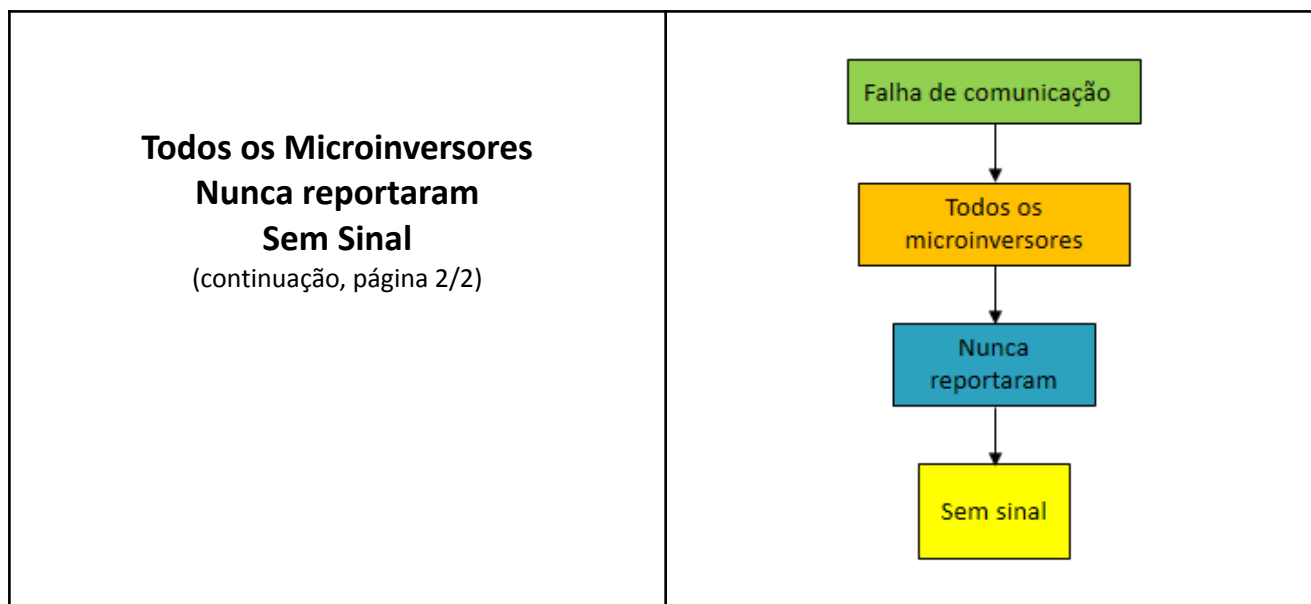
Falhas de Comunicação – C1 (continuação)

#	Recomendações / Pontos de verificação																					
3	<div><div><ul style="list-style-type: none">• Verifique se pode existe restrições de rede (firewall ou restrição MAC/IP, por exemplo).• Entre em contato com sua equipe de TI para garantir que as portas abaixo estejam abertas:</div><div>

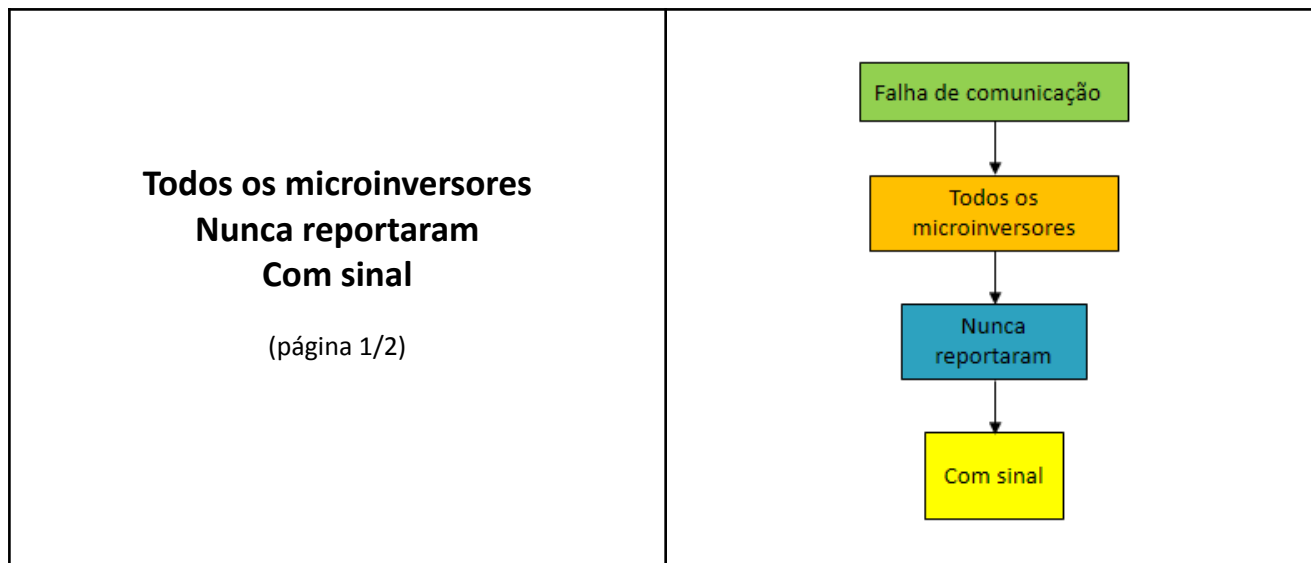
Falha de Comunicação – C2

#	Recomendações / Pontos de verificação																								
1	<ul style="list-style-type: none">• O firmware ECU pode não ser compatível com os microinversores<ul style="list-style-type: none">- Com o ECU ligada na tomada, conecte-o ao roteador (WIFI ou Ethernet): o firmware mais recente deve ser carregado e atualizado automaticamente em 5 minutos.- Se a atualização do firmware não ocorrer, por favor, deixe o ECU ligado e conectado ao roteador e entre em contato com a equipe de suporte técnico local da APsystems.- Nota: Esta situação pode ocorrer para novos modelos de microinversores (por exemplo DS3), com um ECU enviado antes da disponibilidade dos novos modelos de microinversores.																								
2	<ul style="list-style-type: none">• Os microinversores não foram registrados no comunicador ECU<ul style="list-style-type: none">- Verifique se os UIDs (números de série) dos microinversores foram devidamente inseridos no comunicador ECU e sincronizados usando os recursos do ECU APP (Consulte o Manual de Instalação da ECU em nosso repositório em https://www.ecorienergiasolar.com.br/repositorio).- No portal EMA, através do menu Controle Remoto > Configurações de ECU, certifique-se de que cada microinversor tenha um "link" ativo. Se um microinversor não tiver "link", selecione-o, escolha a opção "Adicionar" e pressione "Enviar" para sincronizar os microinversore com o comunicador ECU(Link deve ser visível após 20 min). <div><div>INVERTER LINKS CONFIGURATION</div><div><div><div>Please select ECU ID</div><div>215000006045</div><div>▼</div></div><div><div>Choose operation</div><div>Add</div><div>▼</div></div><div><div>Choose the Inverters</div><div>Select from below list</div><div>▼</div><div>Send</div></div></div><div><div>Device List</div>

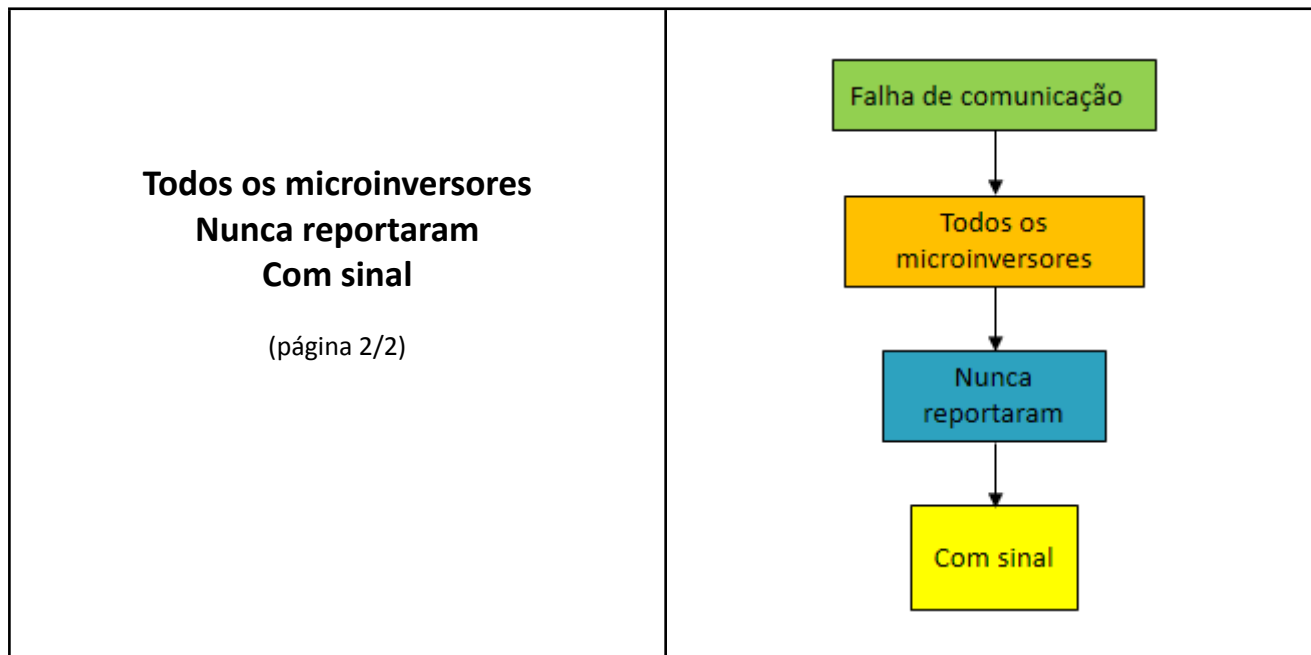
Falha de Comunicação – C2 (continuação)

#	Recomendações / Pontos de verificação
3	<p>• A comunicação entre microinversores e ECU é fraca ou instável</p> <ul style="list-style-type: none"> - Distância longas entre a ECU e os microinversores ou obstáculos - grandes paredes de concreto, telhados metálicos - podem bloquear ou diminuir a intensidade do sinal Zigbee. - Se o comunicador ECU precisar ser instalado muito longe dos microinversores, você pode substituir a antena padrão por uma extensão de até 10 metros: certifique-se de selecionar uma antena WI-FI de 2,4 GHz com conectores SMA macho/fêmea. - Verifique se as antenas do comunicador ECU estão devidamente fixadas. - Certifique-se de que as antenas ECU estão instaladas fora da caixa CA ou qualquer outro gabinete metálico. - Para microinversores modelo YC1000 (número de série iniciado em 501 ou 503): certifique-se de que a antena móvel do microinversor está instalada corretamente.

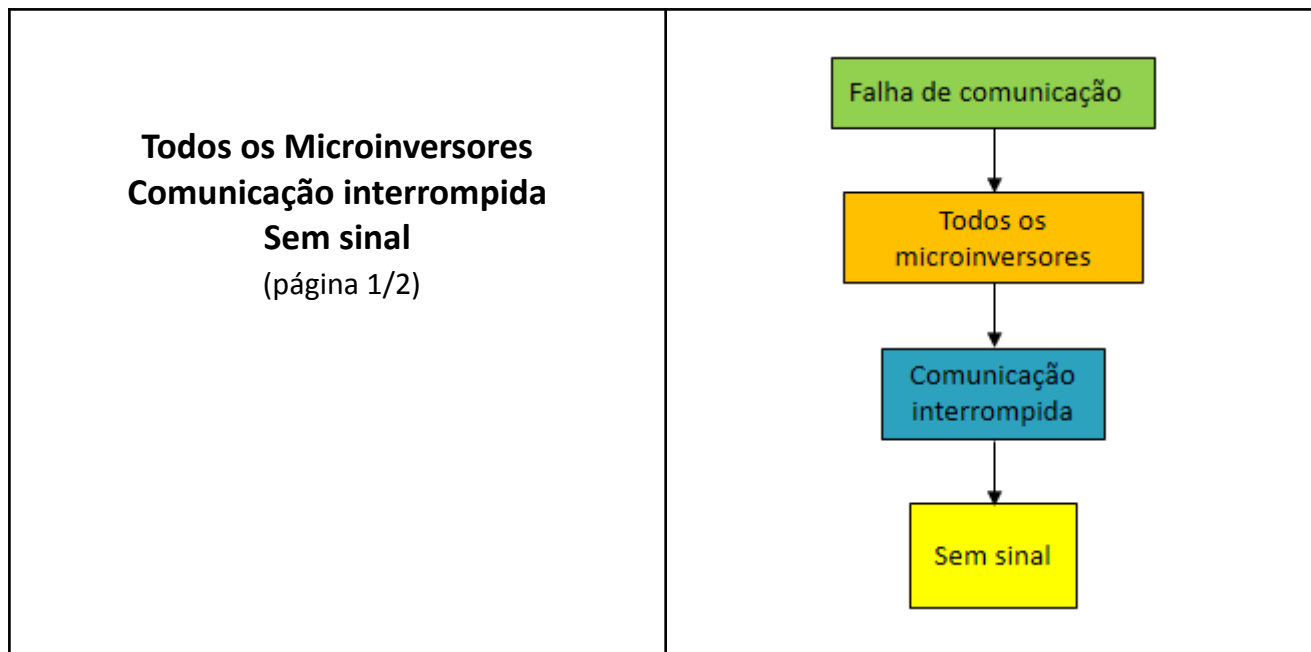
Falha de Comunicação – C3

#	Recomendações / Pontos de verificação
1	<ul style="list-style-type: none"> • Verifique se a ECU está ligado corretamente. • Desligar a ECU da tomada, aguarde 1 min, depois religue-a novamente a ECU.
2	<ul style="list-style-type: none"> • Certifique-se de que a antena WI-FI da ECU esteja devidamente conectada e instalada fora de qualquer caixa ou gabinete CA. • Certifique-se de que a ECU está conectado corretamente ao roteador: • Em caso de conexão WI-FI: <ul style="list-style-type: none"> - por favor verifique usando os recursos de ECU APP (Consulte o Manual de Instalação da ECU em nosso repositório em https://www.ecorienergiasolar.com.br/repositorio). • No caso da conexão Ethernet: <ul style="list-style-type: none"> - verificar e/ou alterar o cabo Ethernet no lado do roteador, verifique se a porta de internet está ativada ou não dedicada à TV, por exemplo. - verificar se a porta usada na ECU é a correta. <div style="text-align: center;">

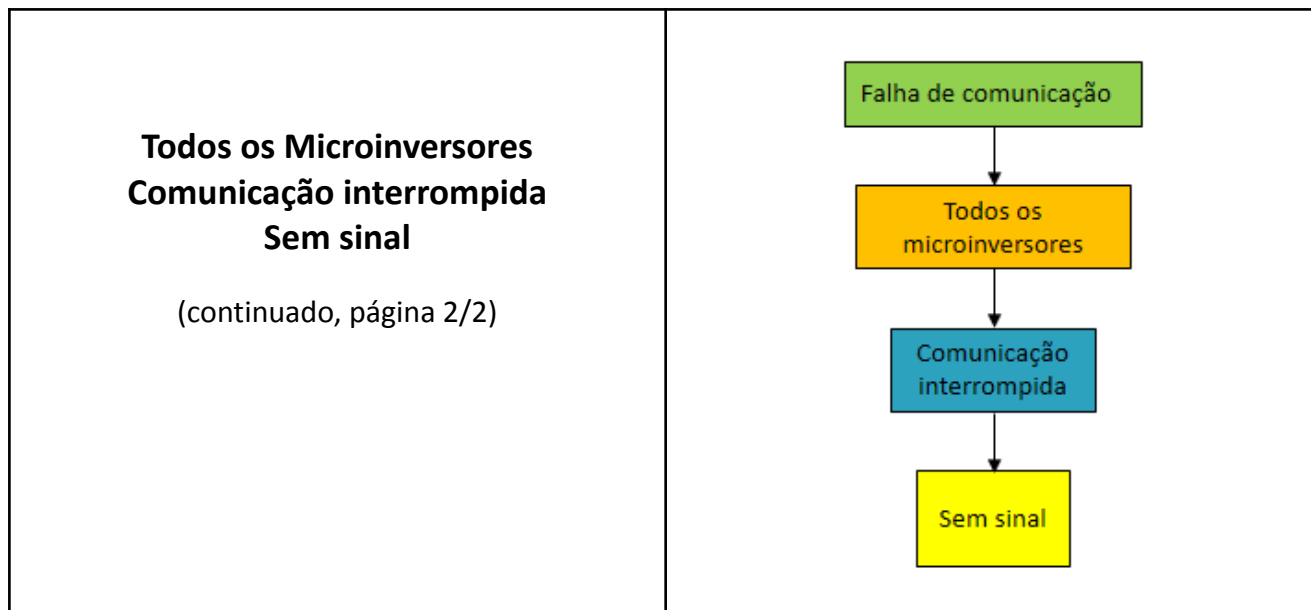
Falha de Comunicação – C3 (continuação)

#	Recomendações / Pontos de verificação																					
3	<ul style="list-style-type: none">• Verifique se pode existir restrições de rede (firewall ou restrição MAC/IP, por exemplo).• Entre em contato com sua equipe de TI para garantir que as portas abaixo estejam abertas:

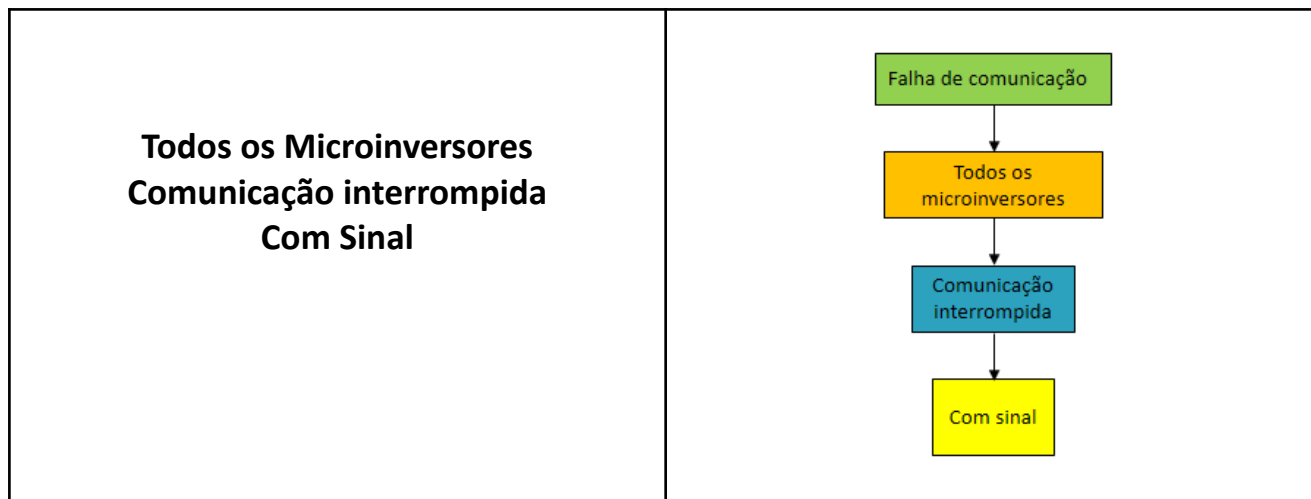
Falha de Comunicação – C4

#	Recomendações / Pontos de verificação																								
1	<ul style="list-style-type: none">• A comunicação entre microinversores e ECU é fraca ou instável Distância longas entre a ECU e os microinversores ou obstáculos - grandes paredes de concreto, telhados metálicos - podem bloquear ou diminuir a intensidade do sinal zigbee.• Tente aproximar a ECU dos microinversores Se o comunicador ECU precisar ser instalado muito longe dos microinversores, você pode substituir a antena padrão por uma extensão de até 10 metros: certifique-se de selecionar uma antena WI-FI de 2,4 GHz com conectores SMA macho/fêmea.<ul style="list-style-type: none">- Verifique se as antenas do comunicador ECU estão devidamente fixadas.- Certifique-se de que as antenas ECU estão instaladas fora da caixa CA ou qualquer outro gabinete metálico.- Para microinversores modelo YC1000 (número de série iniciado em 501 ou 503): certifique-se de que a antena móvel do microinversor está instalada corretamente.																								
2	<ul style="list-style-type: none">• Os microinversores não foram registrados no comunicador ECU<ul style="list-style-type: none">- Verifique se os UUIDs (números de série) dos microinversores foram devidamente inseridos no comunicador ECU e sincronizados usando os recursos do ECU APP (Consulte o Manual de Instalação da ECU em nosso repositório em https://www.ecorienergiasolar.com.br/repositorio).- No portal EMA, através do menu Controle Remoto > Configurações de ECU, certifique-se de que cada microinversor tenha um "link" ativo. Se um microinversor não tiver "link", selecione-o, escolha a opção "Adicionar" e pressione "Enviar" para sincronizar os microinversores com o comunicador ECU (Link deve ser visível após 20 min). <div><div>INVERTER LINKS CONFIGURATION</div><div><div><div>Please select ECU ID</div><div>215000006045</div><div></div></div><div><div>Choose operation</div><div>Add</div><div></div></div><div><div>Choose the Inverters</div><div>Select from below list</div><div></div><div>Send</div></div><div><div>Device List</div>

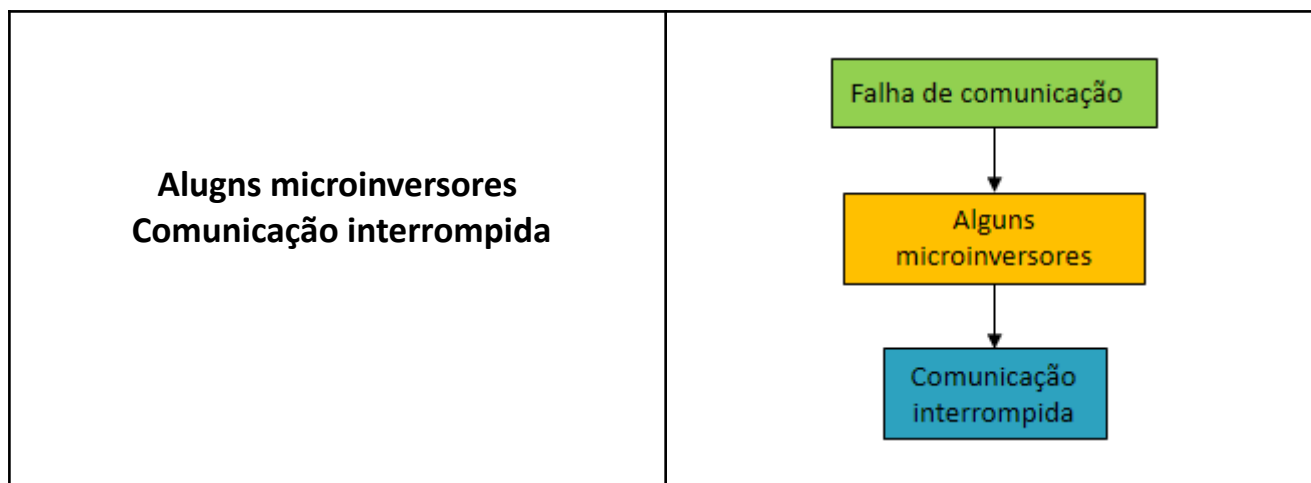
Falha de Comunicação – C6

#	Recomendações / Pontos de verificação
1	<ul style="list-style-type: none"> • Certifique-se de que as antenas do comunicador ECU estejam devidamente conectadas.
2	<ul style="list-style-type: none"> • Para microinversores modelo YC1000 (número de série iniciado em 501 ou 503): certifique-se de que a antena móvel do microinversor está instalada corretamente.
3	<ul style="list-style-type: none"> • Recomenda-se verificar novamente o sistema após algumas horas, pois a comunicação pode ter sido interrompida momentaneamente (sinal de internet instável ou tráfego de rede pesado impedindo o acesso oportuno ao nosso servidor EMA). • Em raras ocasiões, a comunicação pode ser interrompida um pouco mais. • Apesar da perda de comunicação, microinversores continuam a produzir energia.
4	<ul style="list-style-type: none"> • Se nenhuma das ações listadas acima corrigir o problema, entre em contato com a equipe de suporte técnico local da APsystems.

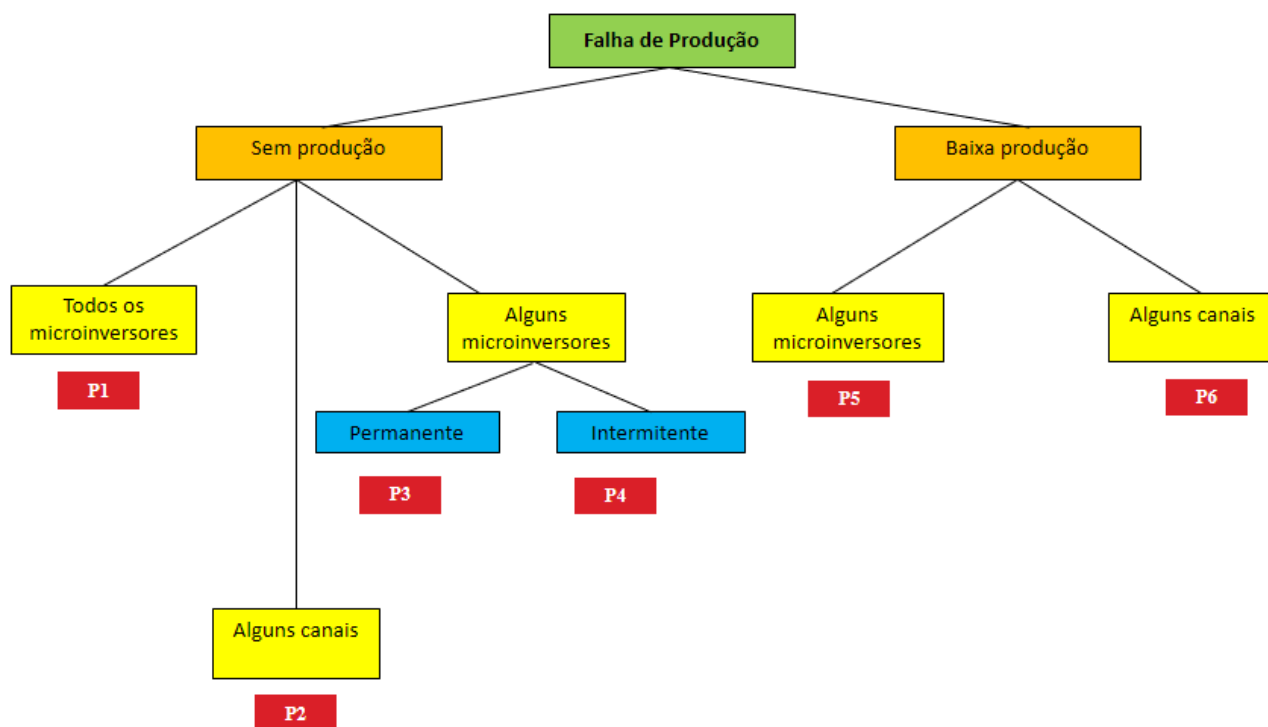
O diagrama acima resume as situações típicas (de P1 à P6) que o instalador pode enfrentar ao solucionar problemas de produção de microinversores.

Cada ramo da árvore é detalhado nas próximas páginas, com algumas recomendações e dicas de solução de problemas para cada uma das situações.

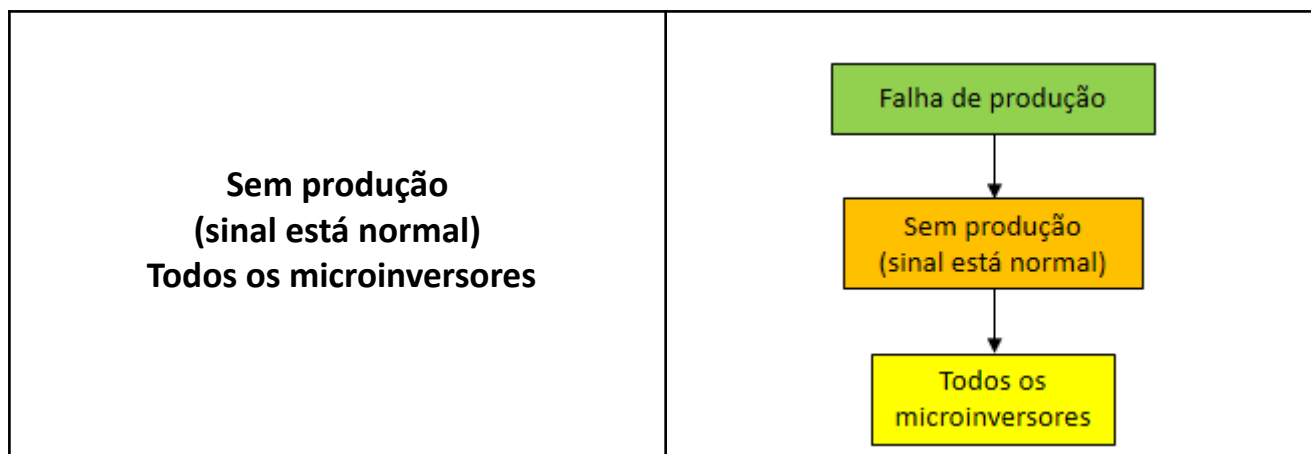
Falha de produção – P1

#	Recomendações / Pontos de verificação
1	<ul style="list-style-type: none"> • Tensão CA a 0V ou quase 0V em cada microinversor. <ul style="list-style-type: none"> - Verifique o disjuntor. - Verificar pontos de conexões no lado CA.
2	<ul style="list-style-type: none"> • Tensão CA a 0V ou quase 0V em cada microinversor. <ul style="list-style-type: none"> - O perfil de rede configurada de forma errada através do comunicador ECU. - Verifique se o perfil de rede adequado foi selecionado (Consulte o Manual de Instalação do comunicador ECU em nosso repositório em https://www.ecorienergiasolar.com.br/repositorio).
3	<ul style="list-style-type: none"> • Para comunicadores ECU-C, verifique o status da função "exportação zero", caso esteja ativado, todos os microinversores podem parar de produzir se não houver consumo de carga na casa. • Para desativar a função de "exportação zero" do ECU-C, acesse a conta do Instalador EMA, menu Controle Remoto > Exportação zero do medidor, feche a "Exportação Zero", e pressione "Enviar".

4	<ul style="list-style-type: none"> • Os microinversores podem estar no "modo de proteção CA" contra grandes oscilações da rede elétrica ou alta temperatura (mais de 100°C): nesse caso, os microinversores retomarão a produção de energia, assim que as instabilidades na rede diminuir ou a temperatura cair.
5	<ul style="list-style-type: none"> • Se nenhuma das ações listadas acima corrigir o problema, entre em contato com a equipe de suporte técnico local da APsystems.

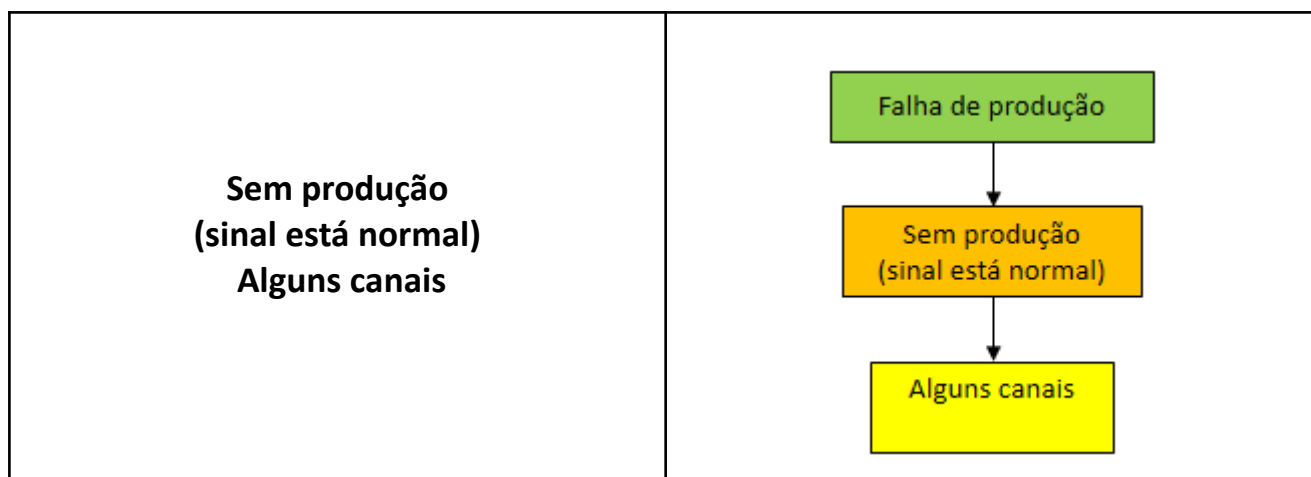
Falha de produção – P2

#	Recomendações / Pontos de verificação
1	• YC-1000 <ul style="list-style-type: none"> - Conexão de módulos FV de modelo, marca, potência, ou com orientações diferentes; podem ser a causa de algum canal apresentar produção diferente. - Para instalações com microinversores YC-1000, é altamente recomendável usar sempre módulos FV do mesmo modelo, marca, potência, e orientações.
2	• Canal não conectado <ul style="list-style-type: none"> - Por favor, reconecte o canal CC / certifique-se de que a conexão CC não é está mau conectada - Se um dos canais não possuir módulos conectados propositalmente, por favor, não ative o canal no EMA para evitar alarmes desnecessários. Certifique-se de que os canais sem módulos conectados, estejam protegidos com tampões CC.
3	• +/- polaridades podem estar invertidas em casos de extensões CC, ou pares torcidos ou conexões cruzadas <ul style="list-style-type: none"> - Verifique minuciosamente as conexões CC. - Cabos CC positivos e negativos do mesmo módulo FV podem não estar conectados ao mesmo canal.

4	• Módulos Fotovoltaicos podem estar defeituosos <ul style="list-style-type: none"> - Na visualização do módulo, verifique "detalhes" sobre o microinversor sem produção e verifique a Tensão CC: se estiver muito baixo, o microinversor não iniciará. - Se a Tensão CC for 1/3 inferior a tensão dos outros módulos FV, indica que a caixa de junção do módulo FV pode está defeituosa e que precisa ser substituído. - Alternativamente você pode medir localmente a corrente de curto circuito, a tensão de circuito aberto do módulo FV, ou trocar o módulo FV defeituoso suspeito com um módulo FV que está funcionando bem para confirmar a falha.
5	• Se nenhuma das ações listadas acima corrigir o problema, entre em contato com a equipe de suporte técnico local da APsystems.

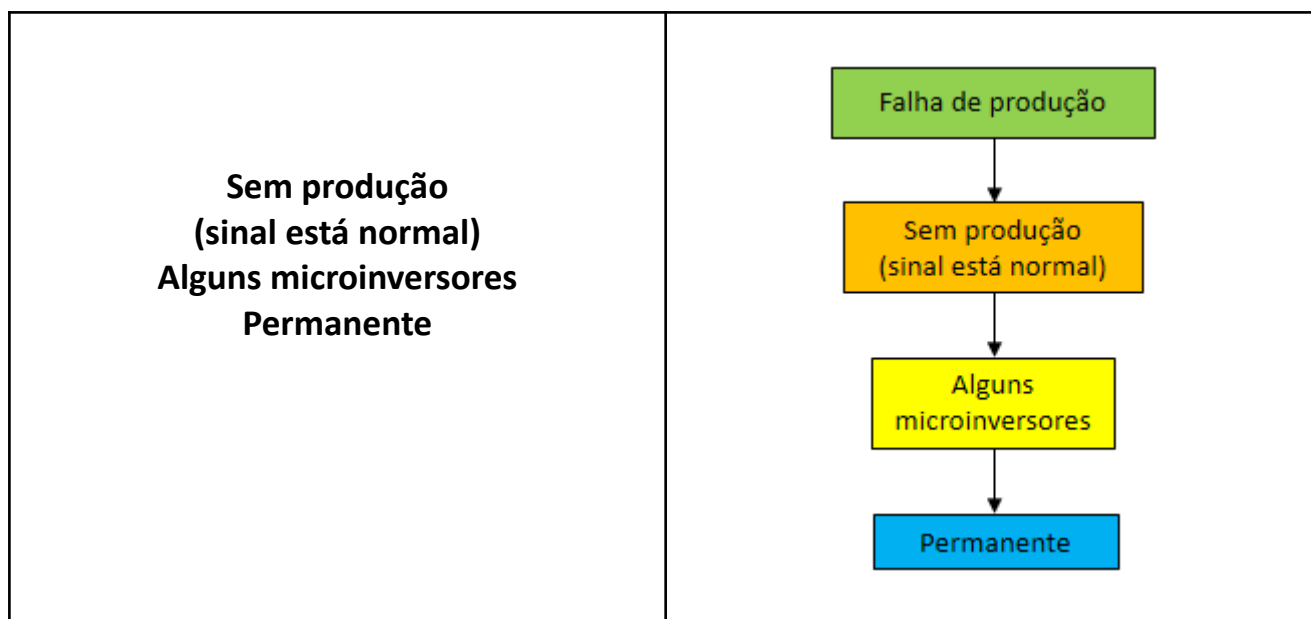
Falha de produção – P3

#	Recomendações / Pontos de verificação
1	<ul style="list-style-type: none"> • Algun disjuntor do circuito pode estar desligado <ul style="list-style-type: none"> - Verifique o disjuntor do circuito
2	<ul style="list-style-type: none"> • Algumas conexões CC ou CA podem estar desconectadas <ul style="list-style-type: none"> - Verifique as conexões CC e CA minuciosamente.
3	<ul style="list-style-type: none"> • Para comunicadores ECU-C, verifique o status da função "exportação zero", caso esteja ativado, todos os microinversores podem parar de produzir se não houver consumo de carga na casa. • Para desativar a função de "exportação zero" do ECU-C, acesse a conta do Instalador EMA, menu Controle Remoto > Exportação zero do medidor, feche a "Exportação Zero", e pressione "Enviar".
4	<ul style="list-style-type: none"> • Módulos Fotovoltaicos podem estar defeituosos <ul style="list-style-type: none"> - Na visualização do módulo, verifique "detalhes" sobre o microinversor sem produção e verifique a Tensão CC: se estiver muito baixo, o microinversor não iniciará. - Se a Tensão CC for 1/3 inferior a tensão dos outros módulos FV, indica que a caixa de junção do módulo FV pode está defeituosa e que precisa ser substituído. - Alternativamente você pode medir localmente a corrente de curto circuito, a tensão de circuito aberto do módulo FV, ou trocar o módulo FV defeituoso suspeito com um módulo FV que está funcionando bem para confirmar a falha.

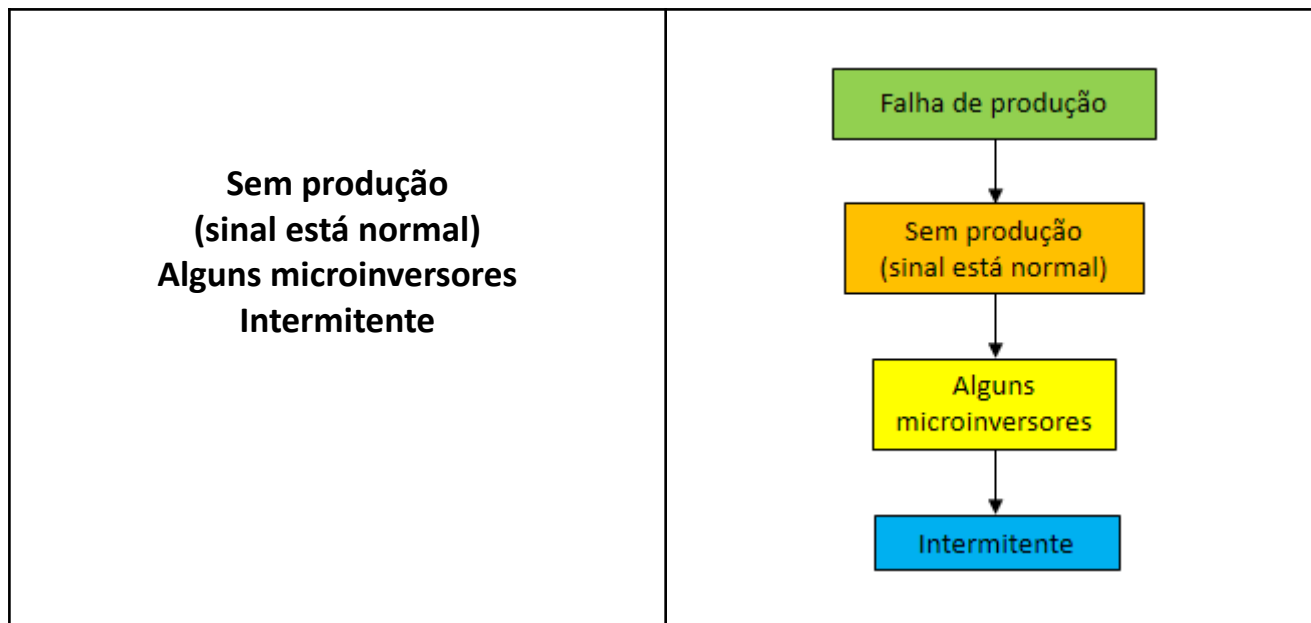
Falha de produção – P4

#	Recomendações / Pontos de verificação
1	<ul style="list-style-type: none"> Os microinversores podem estar no "modo de proteção CA" contra grandes oscilações da rede elétrica ou alta temperatura (mais de 100°C): nesse caso, os microinversores retomarão a produção de energia, assim que as instabilidades na rede diminuir ou a temperatura cair.
2	<ul style="list-style-type: none"> Para comunicadores ECU-C, verifique o status da função "exportação zero", caso esteja ativado, todos os microinversores podem parar de produzir se não houver consumo de carga na casa. Para desativar a função de "exportação zero" do ECU-C, acesse a conta do Instalador EMA, menu Controle Remoto > Exportação zero do medidor, feche a "Exportação Zero", e pressione "Enviar".
3	<ul style="list-style-type: none"> Se nenhuma das ações listadas acima corrigir o problema, entre em contato com a equipe de suporte técnico local da APsystems.

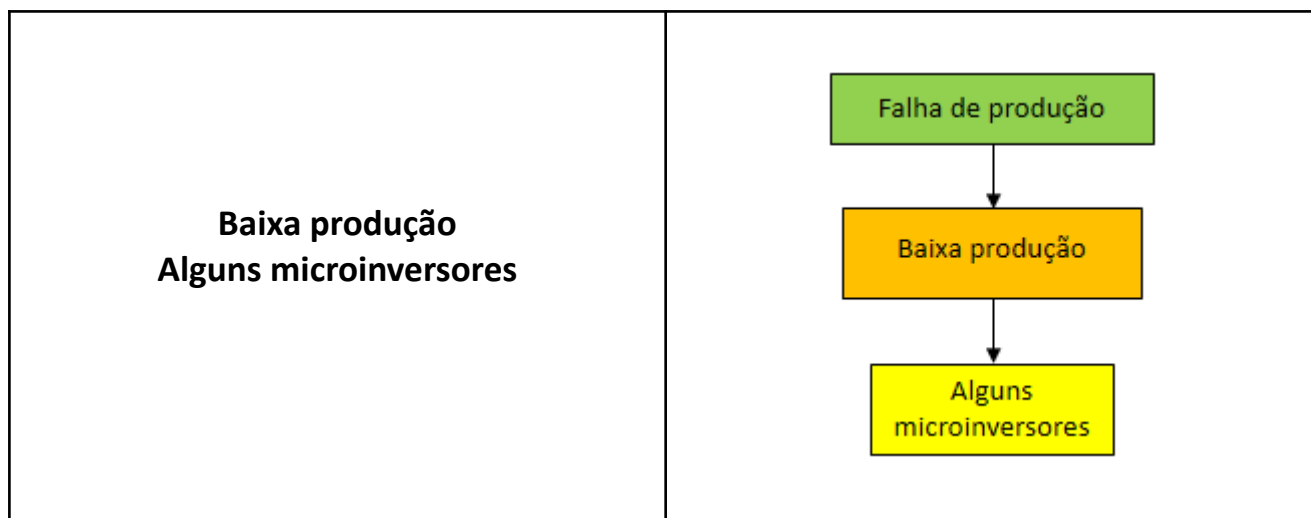
Falha de produção – P5

#	Recomendações / Pontos de verificação
1	<ul style="list-style-type: none"> • Padrão de sombreamento (padrão repetitivo, mesma hora do dia) <ul style="list-style-type: none"> - Se a baixa potência foi devido sombreamento causados por obstáculos (árvore, chaminés, antenas, etc), a baixa potência é um comportamento normal e permanecerá a menos que o obstáculo seja removido. O impacto do sombreamento será mais ou menos evidenciado dependendo da época do ano.
2	<ul style="list-style-type: none"> • Os microinversores podem estar no "modo de proteção CA" contra grandes oscilações da rede elétrica ou alta temperatura (mais de 100°C): nesse caso, os microinversores retomarão a produção de energia, assim que as instabilidades na rede diminuir ou a temperatura cair.
3	<ul style="list-style-type: none"> • Para comunicadores ECU-C, verifique o status da função "exportação zero", caso esteja ativado, todos os microinversores podem parar de produzir se não houver consumo de carga na casa. • Para desativar a função de "exportação zero" do ECU-C, acesse a conta do Instalador EMA, menu Controle Remoto > Exportação zero do medidor, feche a "Exportação Zero", e pressione "Enviar".

4	<ul style="list-style-type: none"> • Algumas conexões CC ou CA podem estar desconectadas <ul style="list-style-type: none"> - Verifique as conexões CC e CA minuciosamente.
5	<ul style="list-style-type: none"> • Se nenhuma das ações listadas acima corrigir o problema, entre em contato com a equipe de suporte técnico local da APsystems.

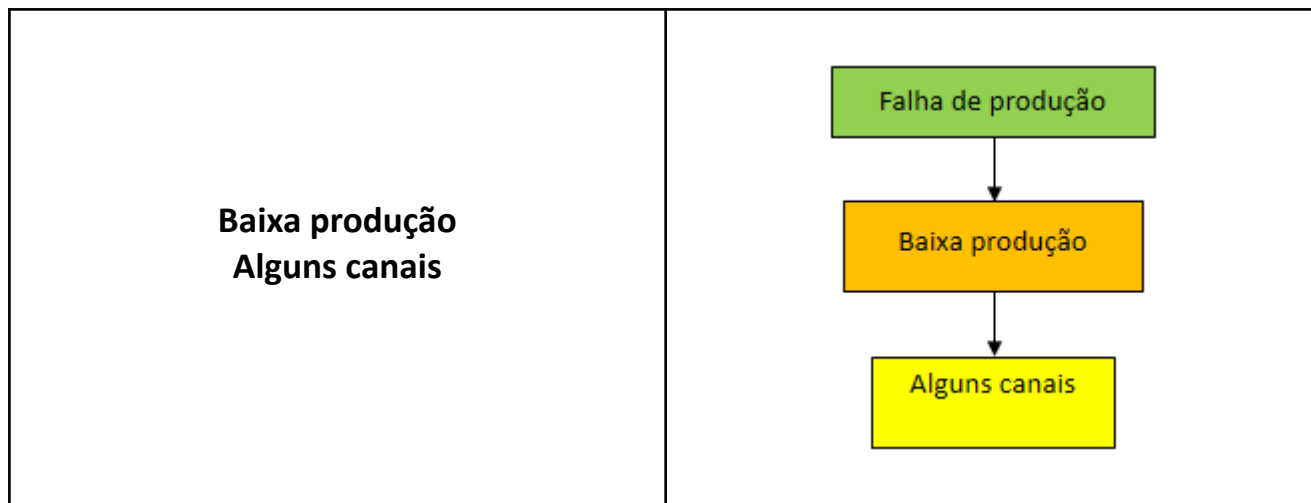
Falha de produção – P6

#	Recomendações / Pontos de verificação
1	• Padrão de sombreamento (padrão repetitivo, mesma hora do dia) <ul style="list-style-type: none"> - Se a baixa potência foi devido sombreamento causados por obstáculos (árvore, chaminés, antenas, etc), a baixa potência é um comportamento normal e permanecerá a menos que o obstáculo seja removido. O impacto do sombreamento será mais ou menos evidenciado dependendo da época do ano.
2	• Módulos Fotovoltaicos podem estar defeituosos <ul style="list-style-type: none"> - Na visualização do módulo, verifique "detalhes" sobre o microinversor sem produção e verifique a Tensão CC: se estiver muito baixo, o microinversor não iniciará. - Se a Tensão CC for 1/3 inferior a tensão dos outros módulos FV, indica que a caixa de junção do módulo FV pode estar defeituosa e que precisa ser substituído. - Alternativamente você pode medir localmente a corrente de curto circuito, a tensão de circuito aberto do módulo fotovoltaico, ou trocar o módulo FV defeituoso suspeito com um módulo FV que está funcionando bem para confirmar a falha.

3	• Algumas conexões CC ou CA podem estar desconectadas <ul style="list-style-type: none"> - Verifique as conexões CC e CA minuciosamente.
4	• Se nenhuma das ações listadas acima corrigir o problema, entre em contato com a equipe de suporte técnico local da APsystems.

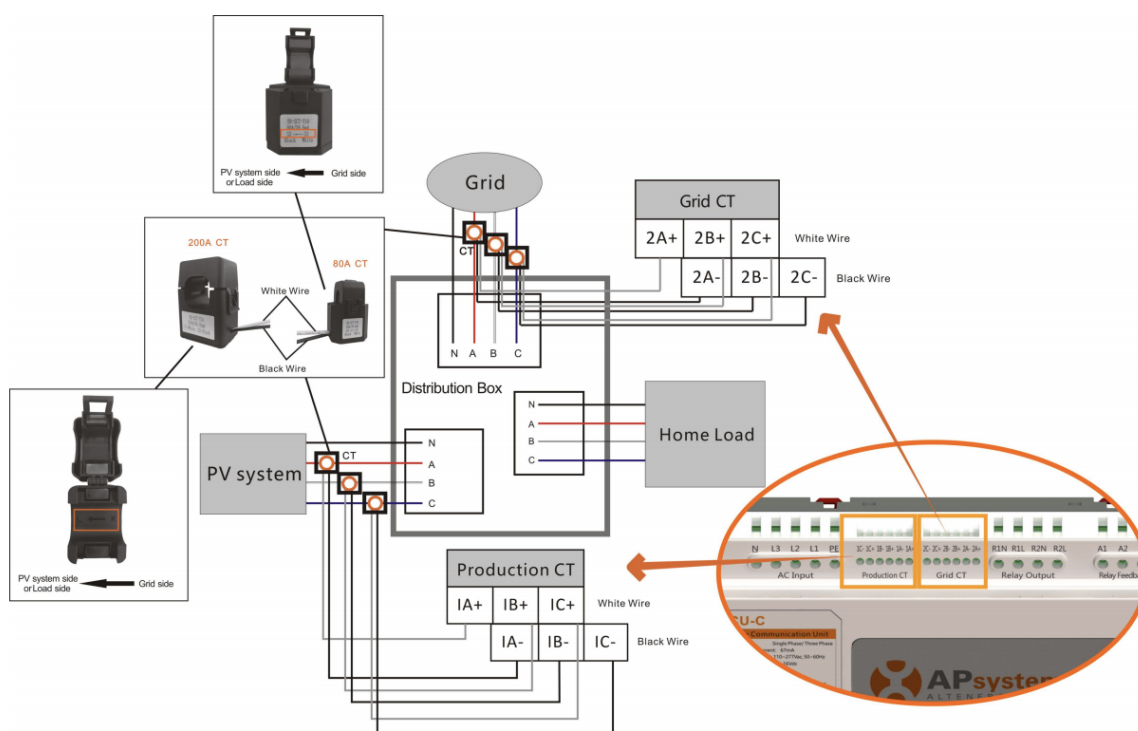
Veja detalhes sobre como conectar os TCs do ECU-C (Consulte o Manual de Instalação do comunicador ECU – C em nosso repositório em <https://www.ecorienergiasolar.com.br/repositorio>).

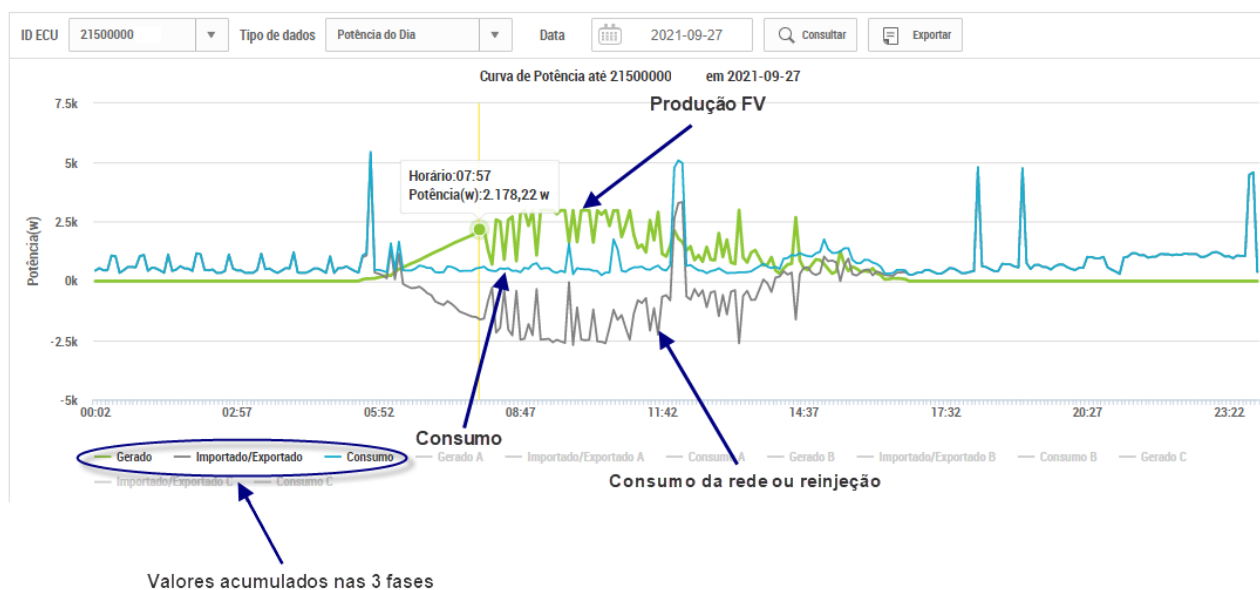
MEDIÇÃO DE ENERGIA/MEDIÇÃO DE ENERGIA

O relatório de medição típico aparece como abaixo no EMA:

Verificação de normalidade nas curvas de medição de energia:

- A produção do sistema FV é medida (curva verde) e está sempre mostrando dados positivos
- O consumo de rede ou reinjeção é medido (curva cinza) e pode ser positivo (quando puxamos a energia da rede) ou negativo (quando reinjetamos energia na rede)
- O consumo de carga é calculado (curva azul): é sempre positivo

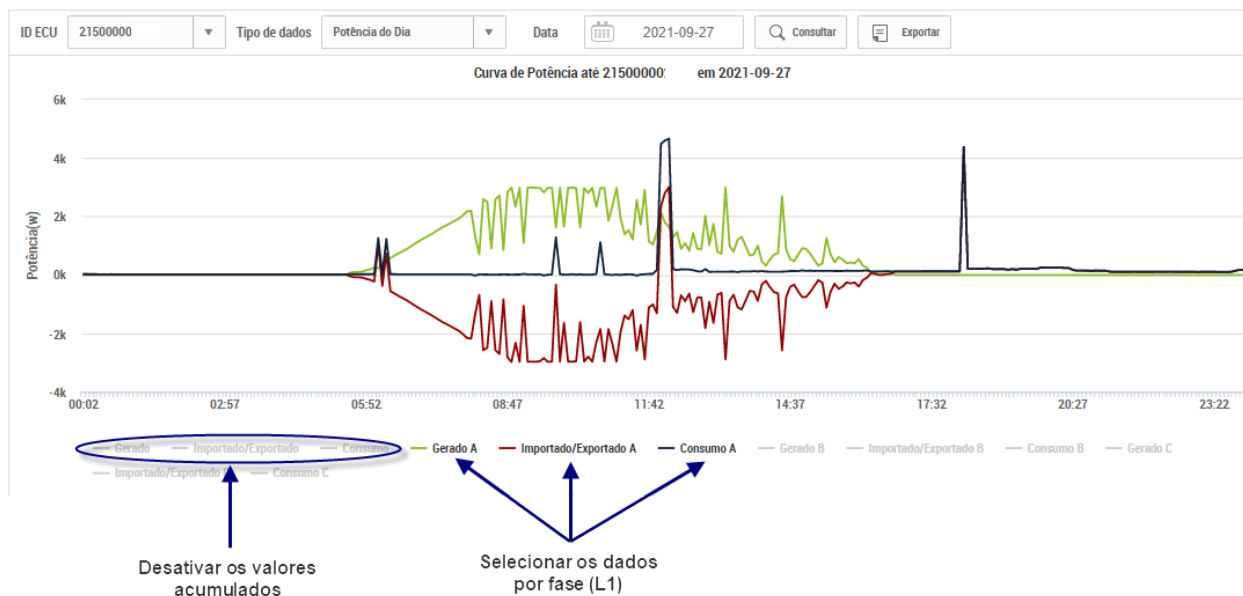
MEDIÇÃO DE ENERGIA/MEDIÇÃO DE ENERGIA

Aviso: Sistemas trifásicos

Ao fazer as verificações de medição de energia em sistemas trifásicos, a análise deve ser feita fase a fase.

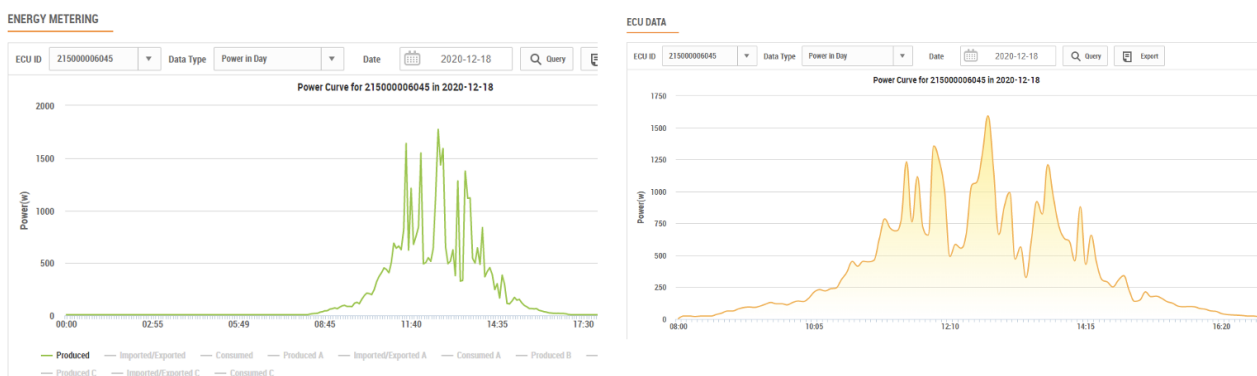
- A produção do sistema FV medida com os TC(s) deve seguir a tendência visível na visualização do módulo do portal EMA.

Uma diferença de 5-10% entre a curva de produção do sistema FV medida através dos TC(s) e a curva de produção medida via ECU é normal: reflete a diferença entre a potência CA medida pelos TC(s) e a potência CC medida pelo ECU.

Se a curva de produção do sistema FV medida pelo TC não seguir a curva EMA, a instalação dos TC(s) deve ser revisitada: não instalada adequadamente ou não devidamente conectada ao ECU-C.
